乐山巨星农牧股份有限公司
土壤和地下水自行监测方案
(2022年版)

委托单位：乐山巨星农牧股份有限公司

编制单位：四川微谱检测技术有限公司

2022年7月

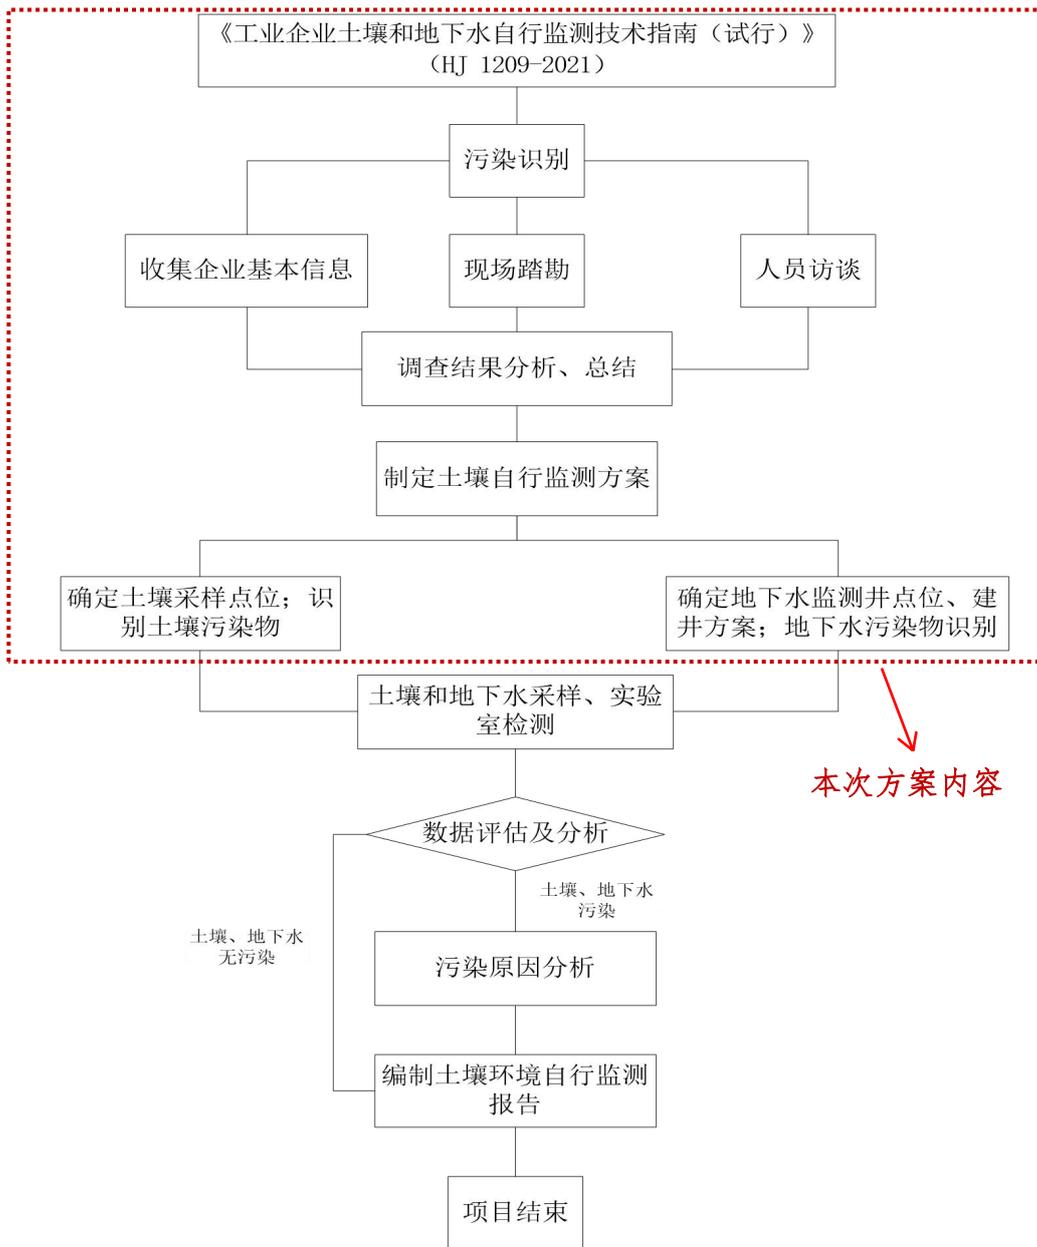
图1-1土壤和地下水自行监测技术路线

乐山巨星农牧股份有限公司土壤环境自行监测工作主要内容有污染识别、资料收集、现场踏勘、人员访谈、调查结果分析，制定监测方案，土壤和地下水采样、实验室检测，检测结果分析、污染原因分析和自行监测报告编制等，具体技术路线见下图1-1。

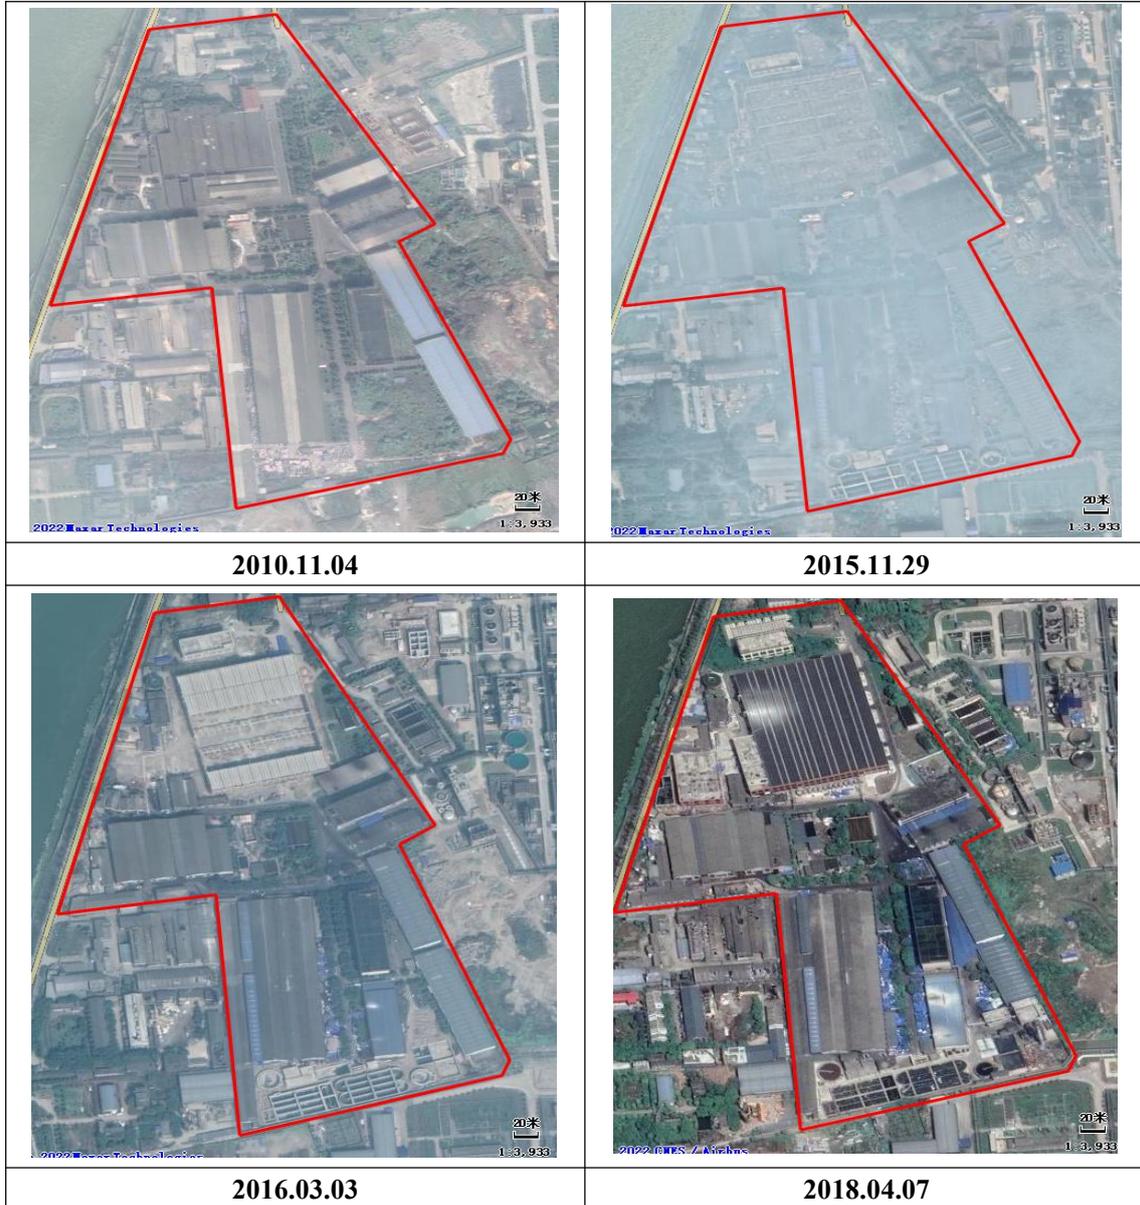
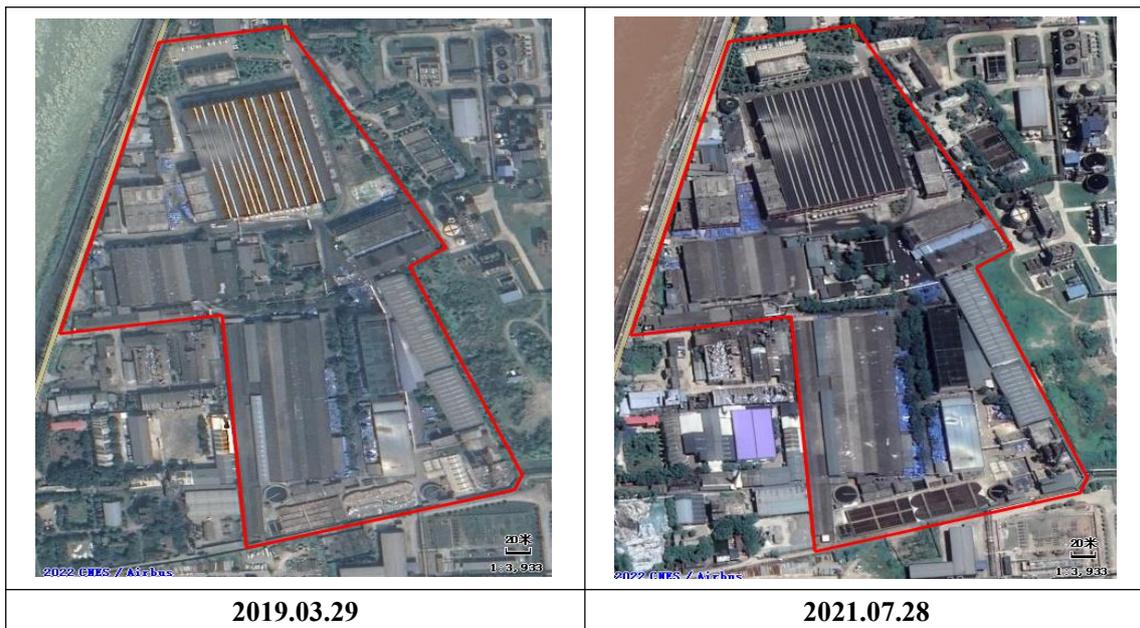
表2-3地块历史影像

本地块未建设振静皮革制品之前，主要地块为一片河滩地，未做其他用途。仅后建的现办公楼所在地（厂区北面）及周围绿化地区域，此前为义唯化工（生产稀土）所在地，在义唯化工建厂之前，该地块为一个机械厂，主要进行机械加工。地块历史使用情况见表2-2，历史影像见表2-3。

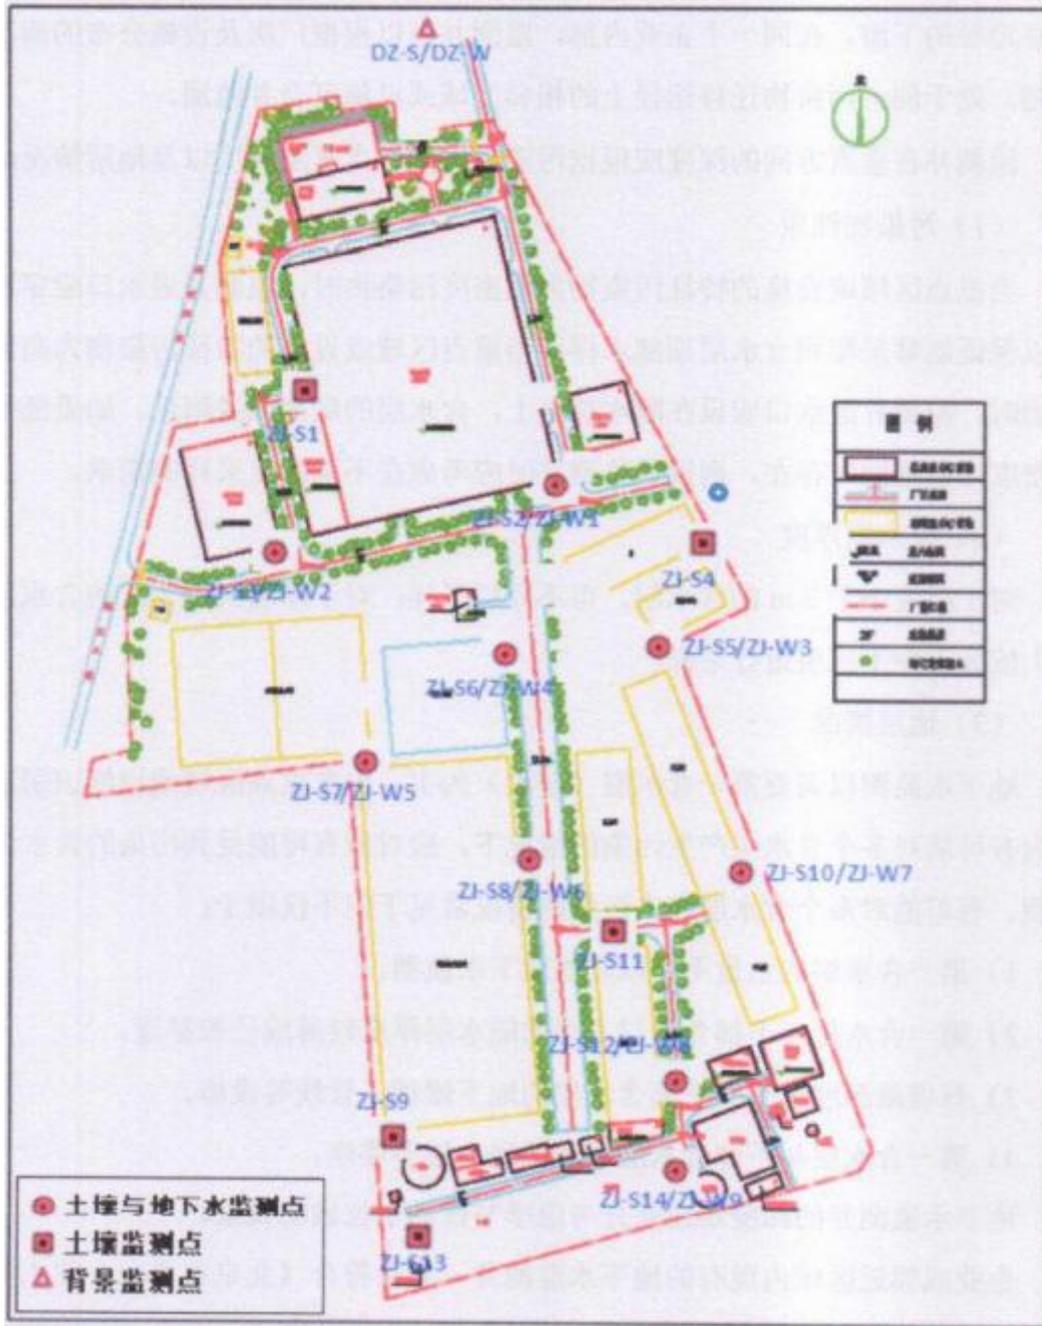
图2-2原监测点位图

乐山巨星农牧股份有限公司自2019年起每年均开展了土壤及地下水自行监测。根据《乐山巨星农牧股份有限公司土壤环境自行监测方案》显示，原方案中具体监测点位示意图如下：

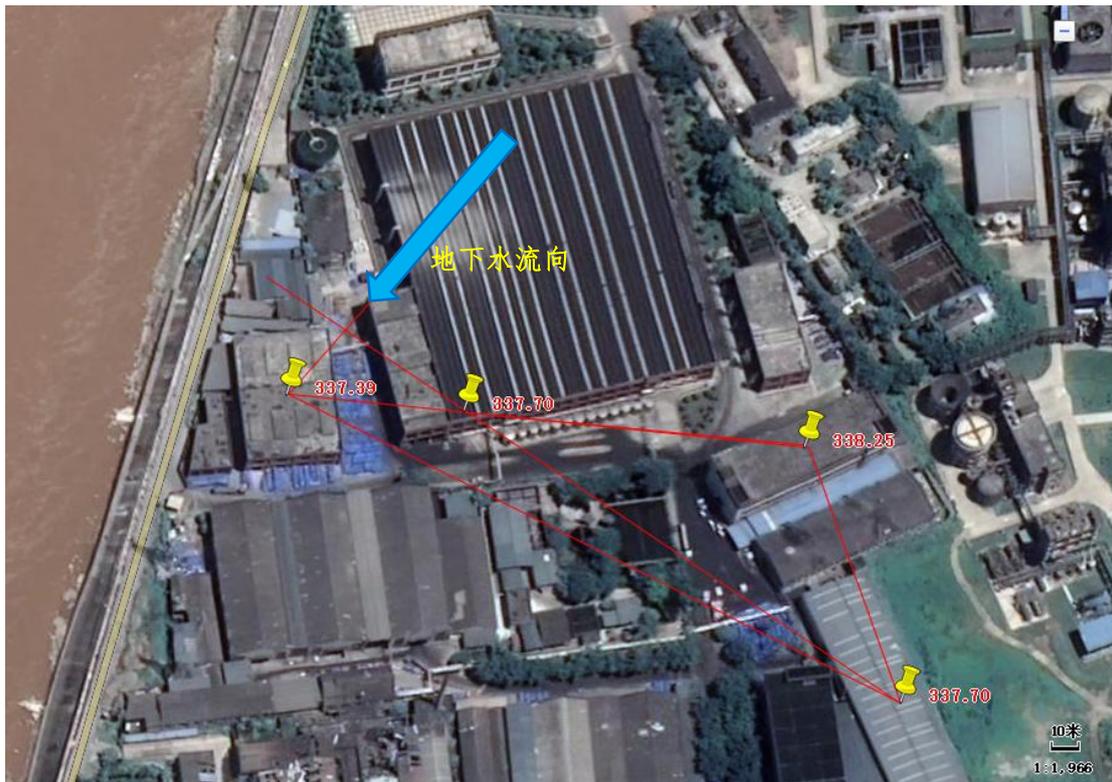
图3-1地下水流向示意图

根据三点法可知地下水水流整体上是自东北向西南流，该区域为地下水补给地表水，地下水水流方向见图3-1。

据区域水文地质资料，场区地下水赋存于层③层卵石中，属孔隙潜水；受大气降水入渗补给，顺层径流，往侵蚀基准面排泄，并与涌斯江呈互补排关系；勘察期间属枯水期，钻孔揭露地下水位埋深7.50~9.50m，标高337.0~339.0m；调查访问场区地下水位年变幅2~4m。据场地水文地质条件综合分析，建议一般年丰水期抗浮设防地下水位标高为341.0m，平水期地下水位标高为339.0m；渗透系数约20~25m/d，表明其透水性及富水性强。

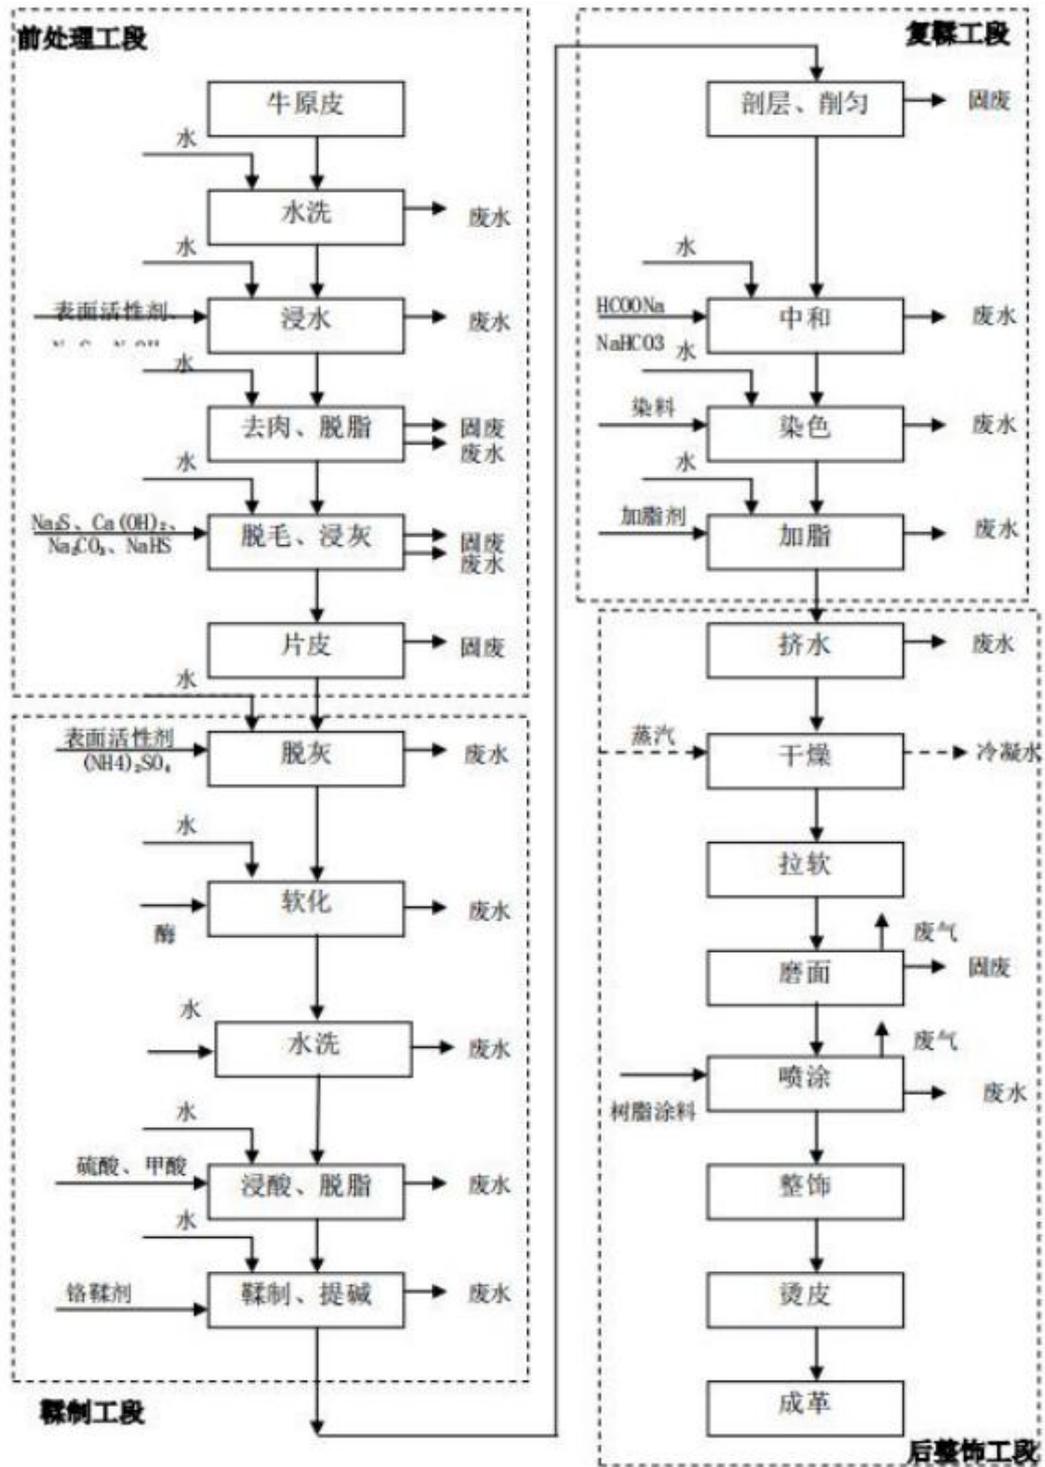
图4-1 牛皮生产工艺及产污图

（6）滚光、抛光、修边：革坯进行滚光和抛光，使皮革表层达到光亮的效果。最后，将皮革根据要求的尺寸修边量尺后入库。生产工艺流程见图4-1。

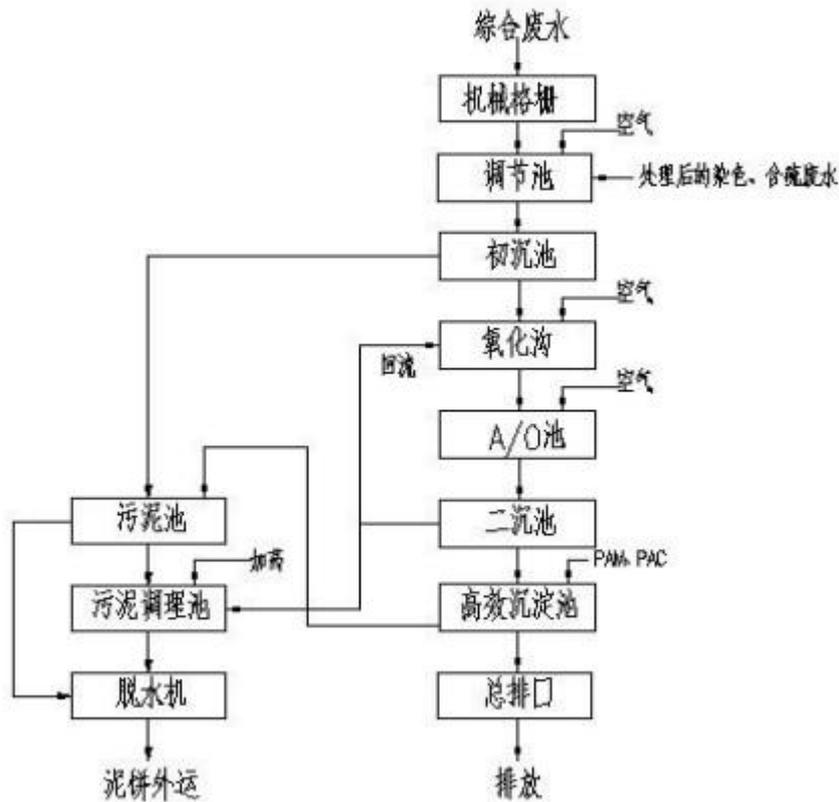
图4-2 污水处理站废水处置工艺流程图

新污水处理站采取的工艺流程为：机械格栅→调节池→初沉池→氧化沟→A/O池→二沉池→高效沉淀池。其中初沉池产生的污泥进入污泥池，经板框压滤脱水后的泥饼，晾干后送至砖厂综合利用。处理能力5000m³/d。污泥压滤废水经压滤装置周边地面设置的收集沟进行收集，进入污水处理站重新处理。该污水处理站排放口设置流量计，经沟道导入企业污水处理站在线监控排放口（企业遵循一个厂区一个排口的原则）。

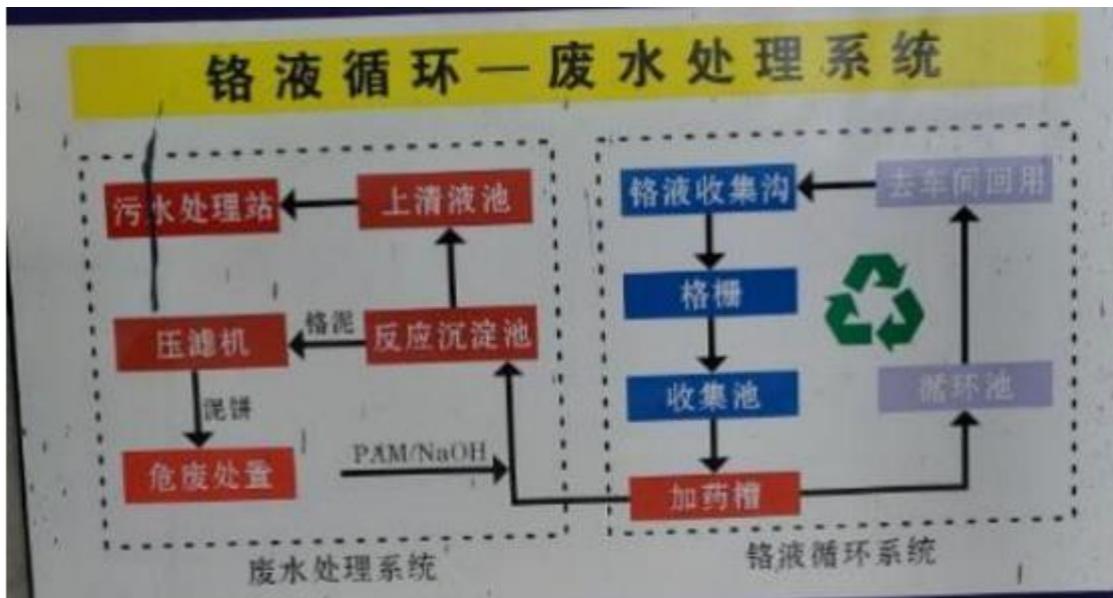
图4-3 含铬废水循环回收处理工艺流程图

鞣制工段含铬废水通过铬液回收循环利用系统进行循环使用，根据实际工艺使用效果及要求，再对循环后铬液进行工艺处理。沉淀物抽入板框压滤机内进行压滤脱水，压滤后的污泥装袋放入危险废物库内暂存，定期交由有资质单位处置。处理后的上清液排入污水处理站处置。

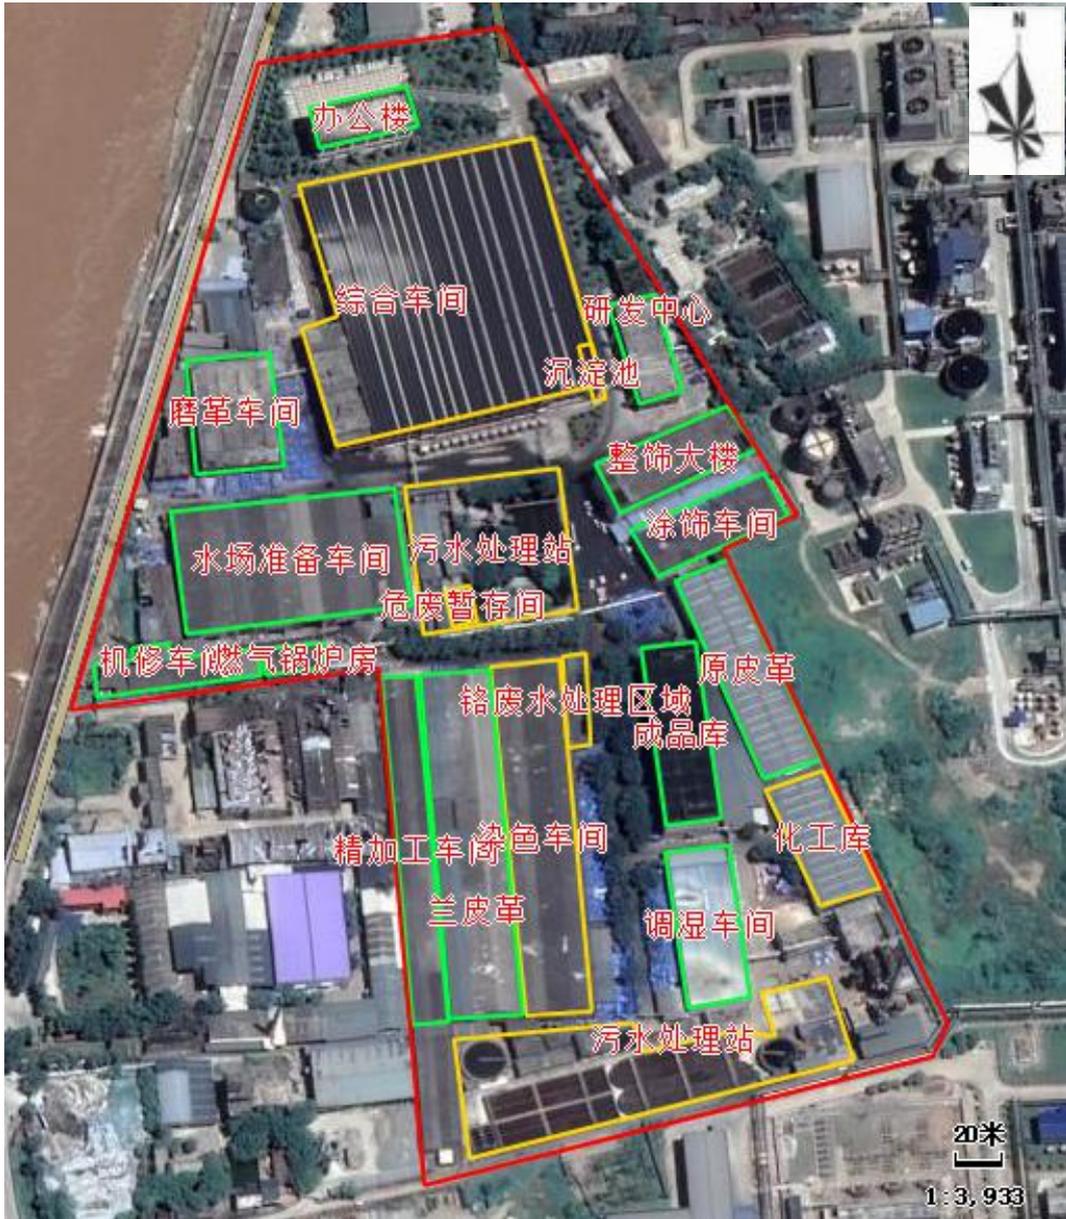
图4-4 项目总平面布置图

厂区平面布置情况见下图4-4。

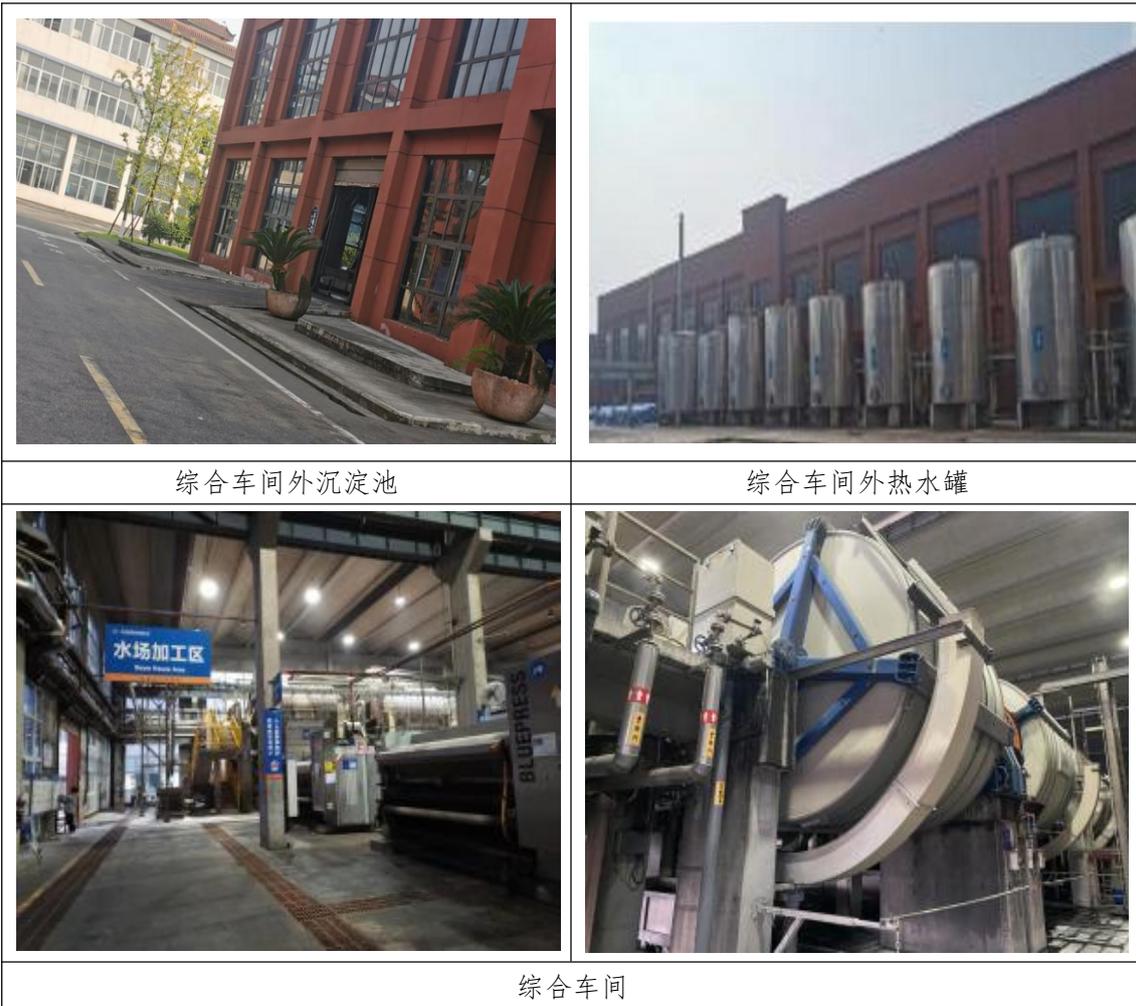
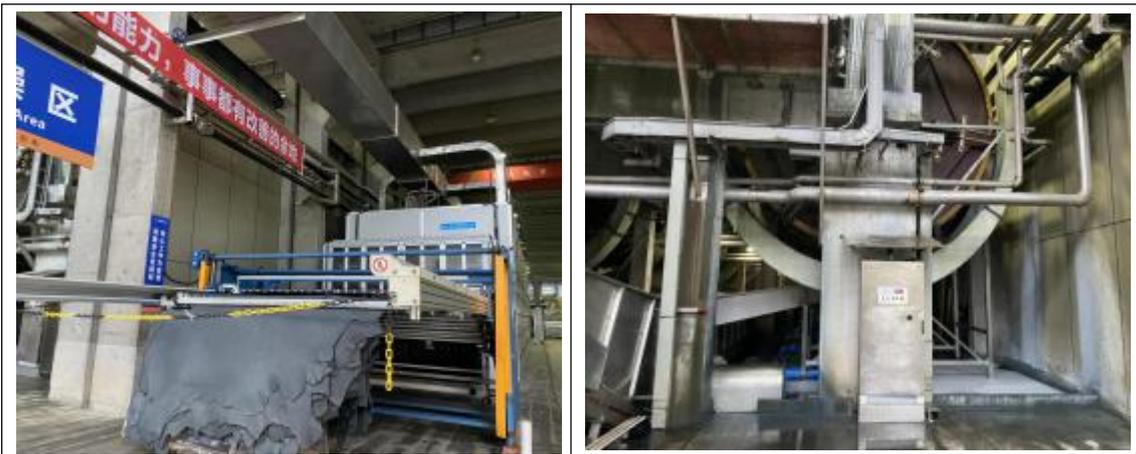
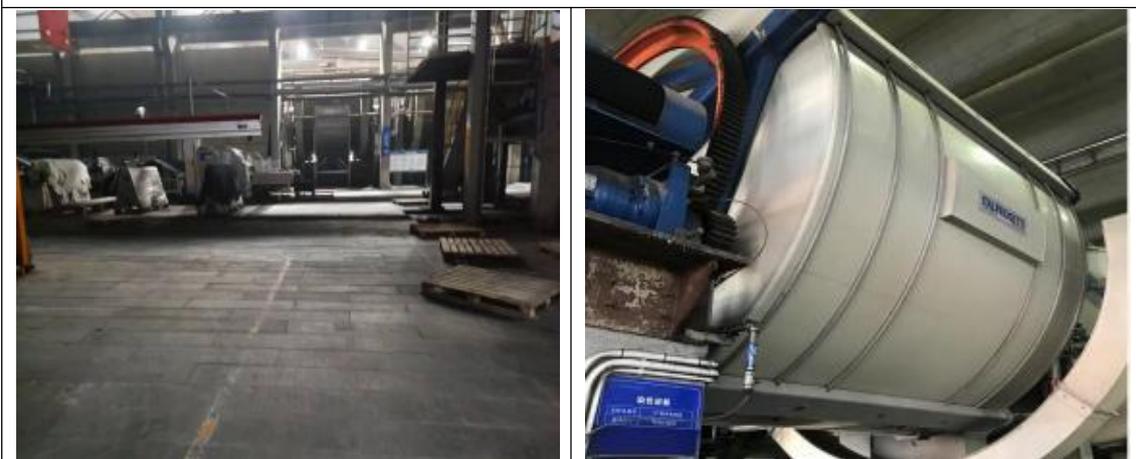
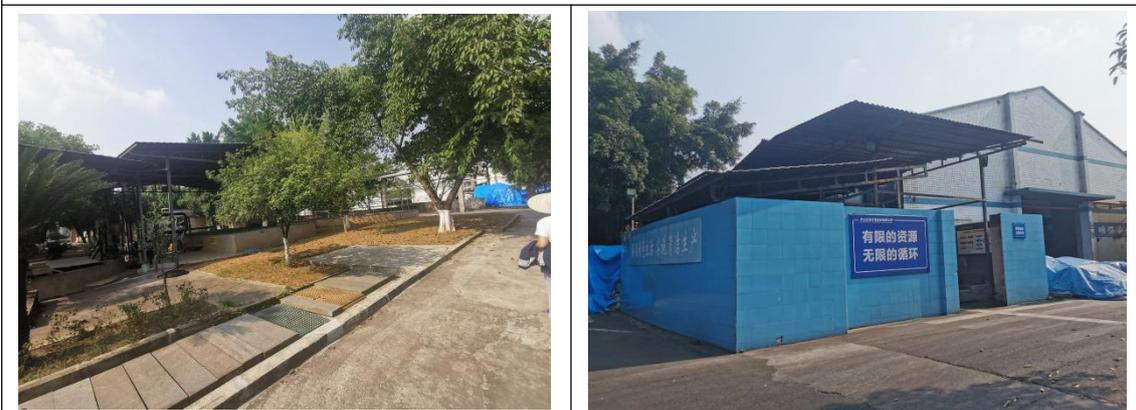
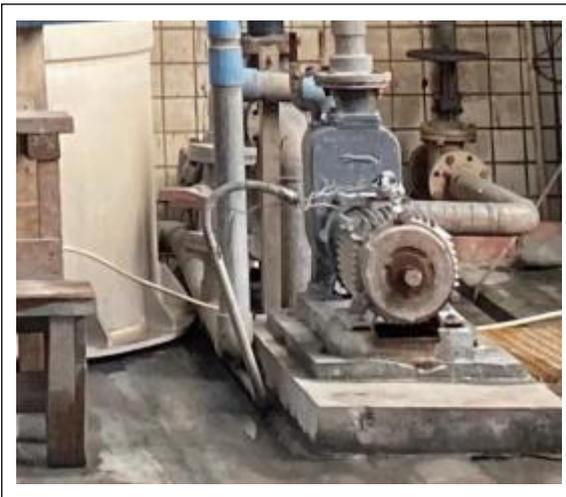
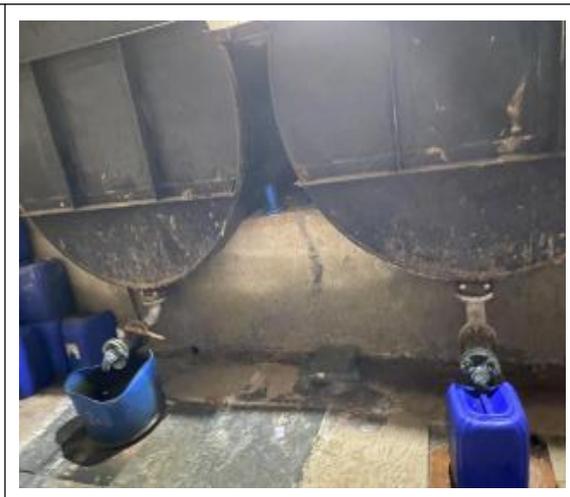
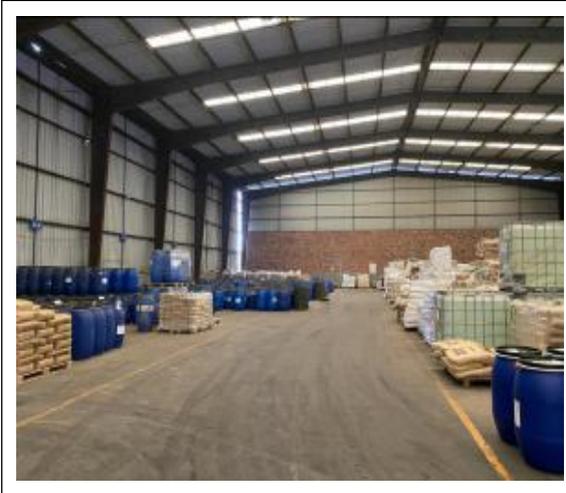
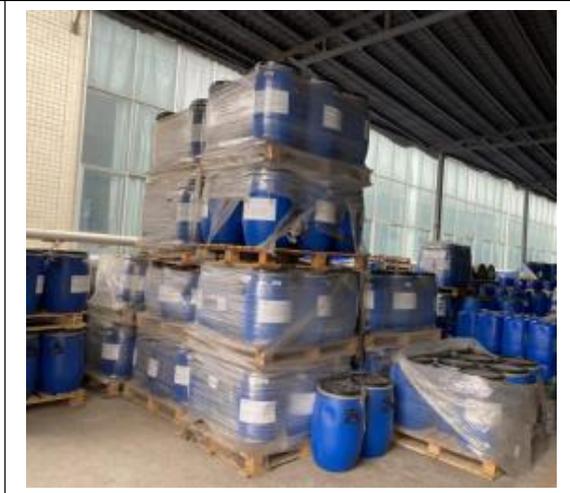
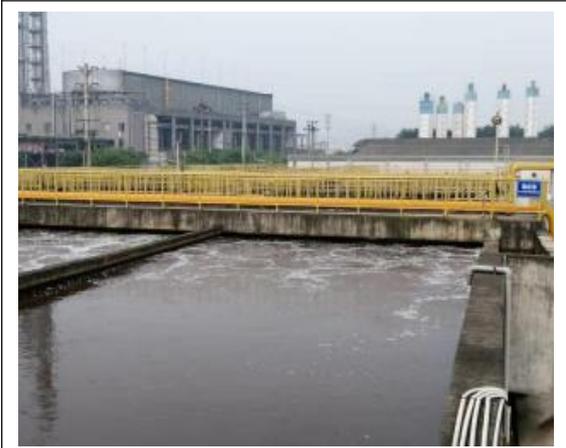
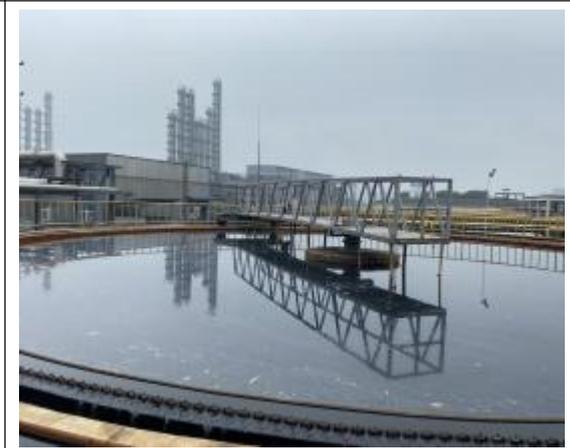
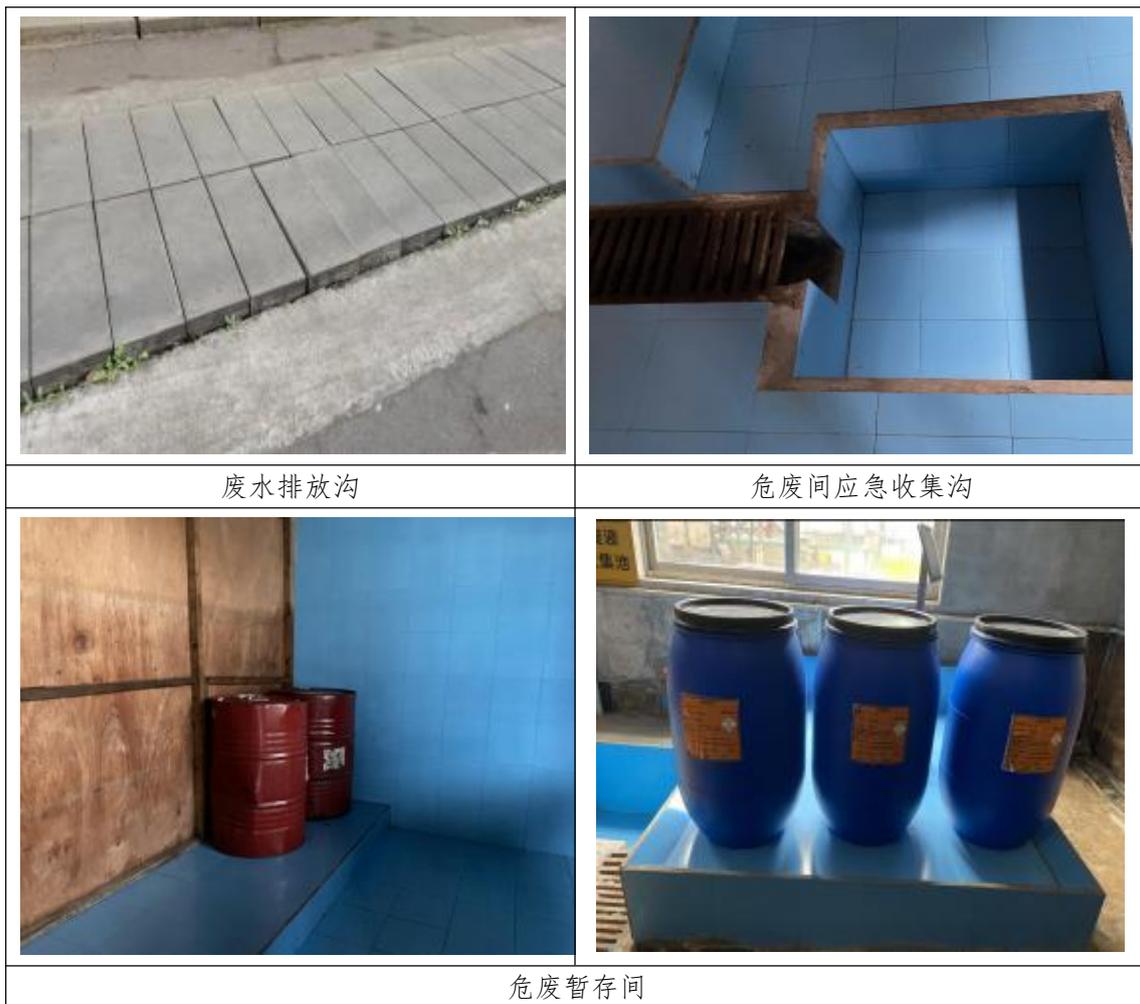
图5-1现场踏勘照片

硫酸罐区属于离地储罐，罐体为双层碳钢材质，罐体体积为8.64立方米/个，位于硫酸储罐库房内，设置有围堰，硫酸储罐下方均采用1m的混凝土基台进行防渗；

二期污水处理站内各池体均为砖混结构，铺设有防渗膜，防腐防渗；废水管道主要分布于污水处理站，地上管道材质为钢铁材质，直径约20cm，地上管道附件处无渗漏、泄漏现象；排水沟采用20cm混凝土和防渗膜进行防渗；

一期污水处理站内各池体均为砖混结构，铺设有防渗膜，防腐防渗，现仅作为应急备用，日常需要维持氧化沟内微生物的存活和繁殖。

含铬废水收集池属于地上储存池，池体主体为砖混结构，铺设有防渗膜，防腐防渗；

综合车间主要是进行皮革前处理工段和鞣制工段，车间内涉及的转鼓为密闭设备；车间废水沉淀池位于车间东南侧，池体主体为砖混结构，铺设有防渗膜，防腐防渗；车间地面采用10cm的大理石和混凝土及防渗膜进行防渗；

染色车间主要是进行皮革染色工段，车间内涉及的转鼓为密闭设备；车间地面采用20cm的混凝土及防渗膜进行防渗；

危废暂存间1主要储存含铬污泥和在线监测废液，含铬污泥全部采用编织袋包装，放置于地面上，在线监测废液采用塑料桶密闭包装；

地面已采用混凝土进行硬化+瓷砖+防渗膜防渗处理，地面保存完好，无破损；在线监测废液全部放置于基台上，旁边设置有基台和应急收集池；

危废暂存间2主要储存废矿物油，废矿物油全部采用油桶密闭包装；地面已采用混凝土进行硬化+地砖+防渗膜防渗处理，并设有应急沟及收集池，地面保存完好，无破损。

综上，整个厂区除了绿化地带，都进行了硬化防渗处理。重点防渗区域是各车间内部、周边及沟渠。防渗方式为在硬化处均铺设了2厚聚合物水泥防水防渗涂料（II型）。

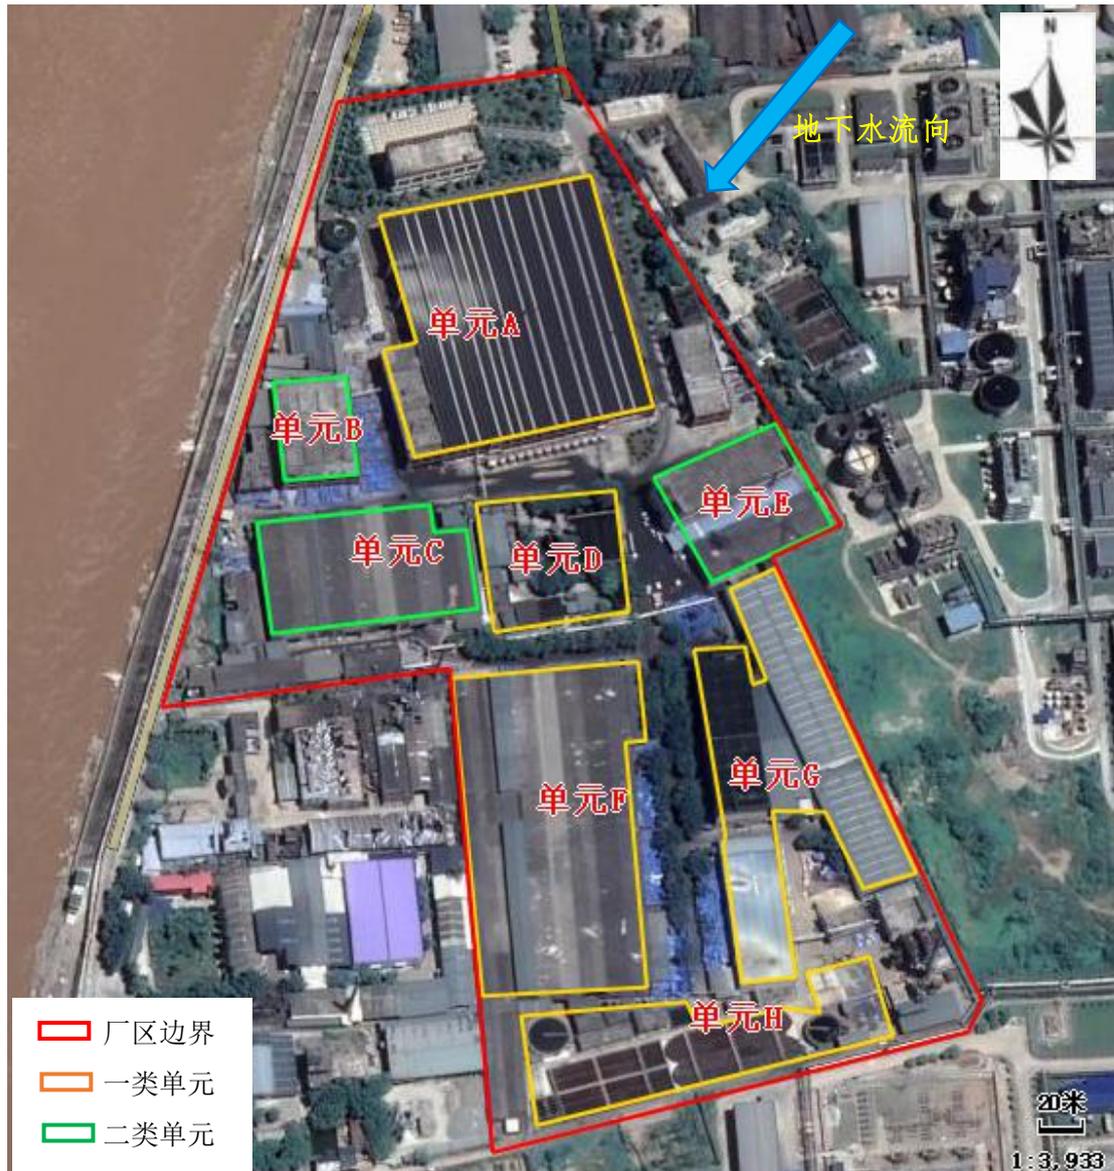
图 5-2 重点监测单元划分图

结合《重点监管单位土壤污染隐患排查指南（试行）》等相关技术规范的要求，根据《工业企业土壤及地下水自行监测技术指南》（试行）（HJ1209-2021），重点监测单元清单见表5-1，重点监测单元划分图见图5-2。

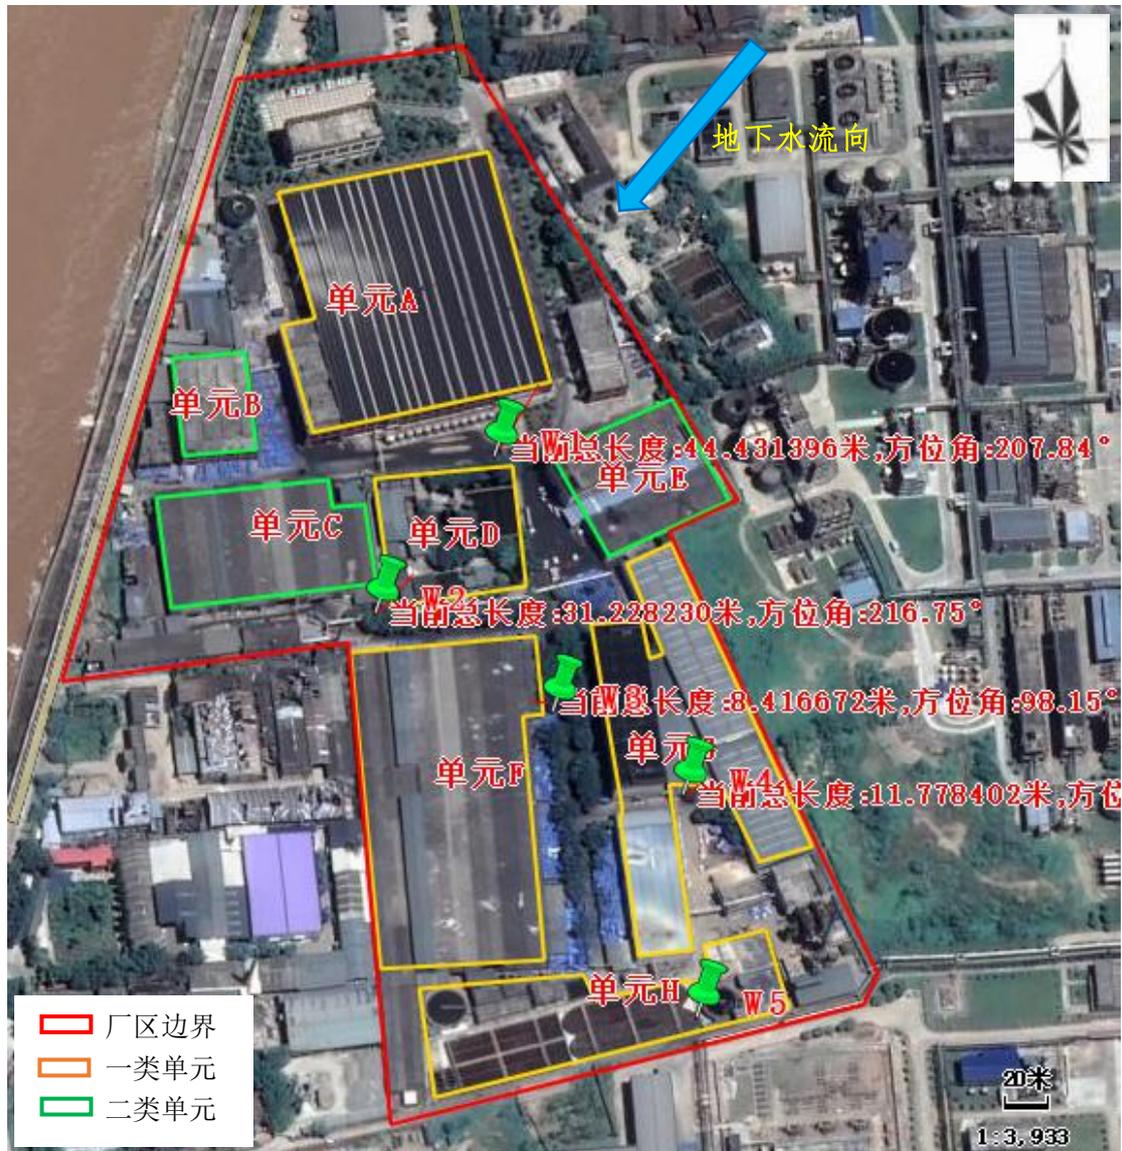
图 6-1 一类单元与地下水监测井距离示意图

本方案中每个一类单元下游 50m 范围内均布设地下水监测井并
按照标准要求开展地下水监测，故可不布设深层土壤监测点。

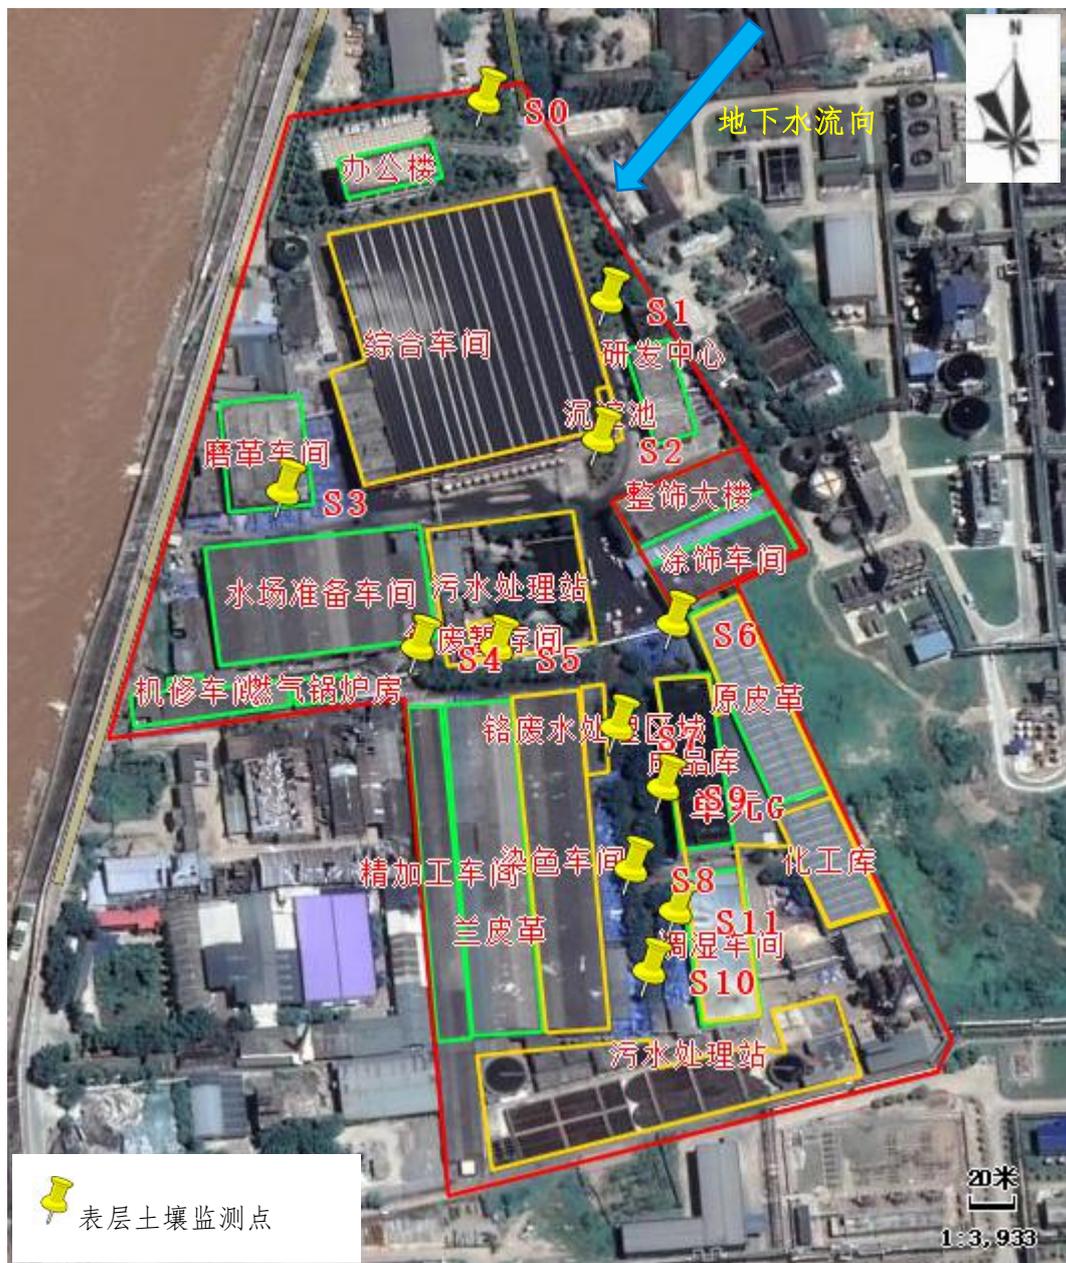
图 6-2 土壤监测点位分布图

W4 并开展监测，单元周边仅西面一侧绿化带处有裸露土壤，在单元西侧布设 2 个表层土壤监测点位。

W5：二期污水处理站为新建污水处理站，该区域地面全部硬化完整，各池体均为砖混结构，铺设有防渗膜，防腐防渗；故此单元未布设土壤监测点位，仅在二期污水处理站区域内布设一个地下水监测井。

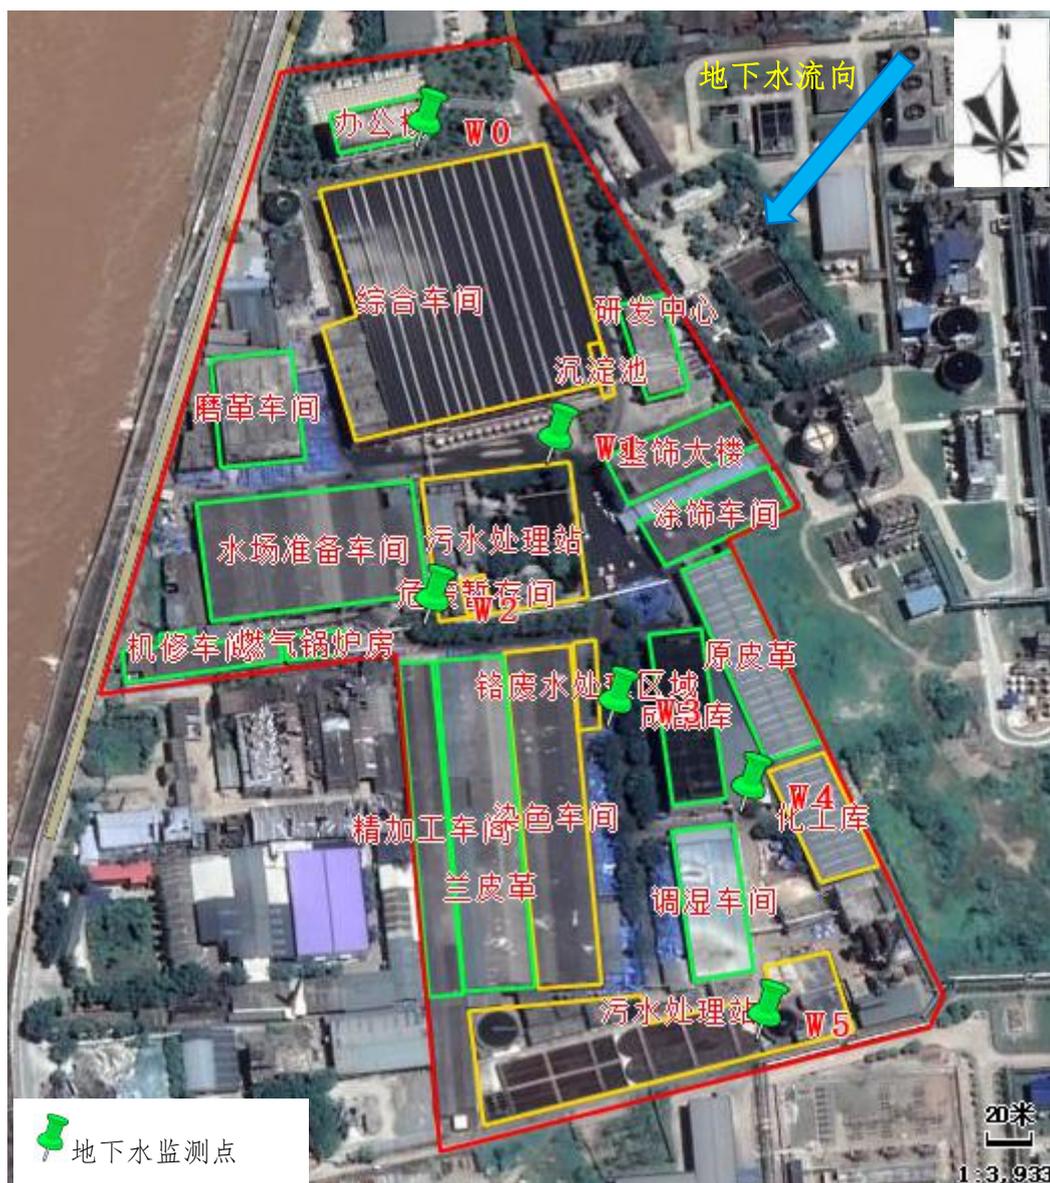
图 6-4 地下水监测点位分布图

地下水监测点位布设见表6-3，监测点位图见图6-4。

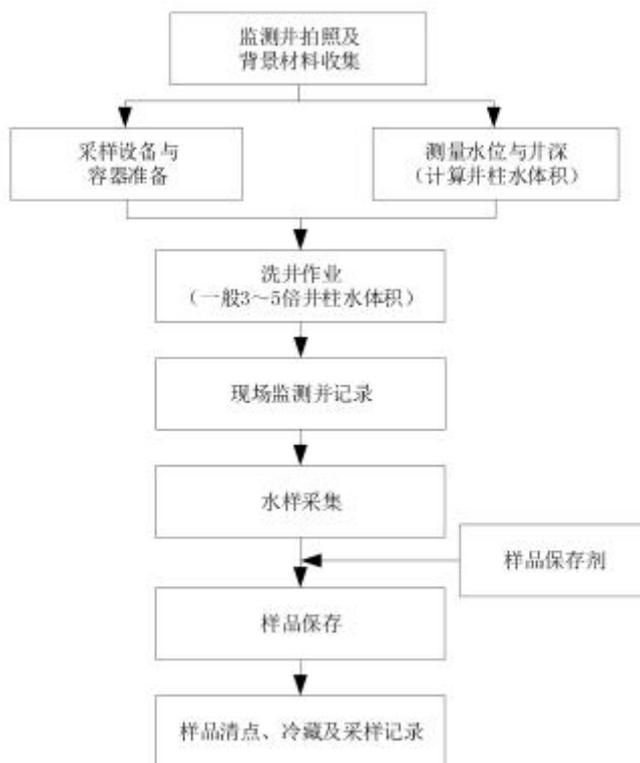
图 8-1 地下水采样基本流程图

样品采集完成后，及时将样品放置至低温保存箱内进行保存，同时对现场及时进行清理，复原。

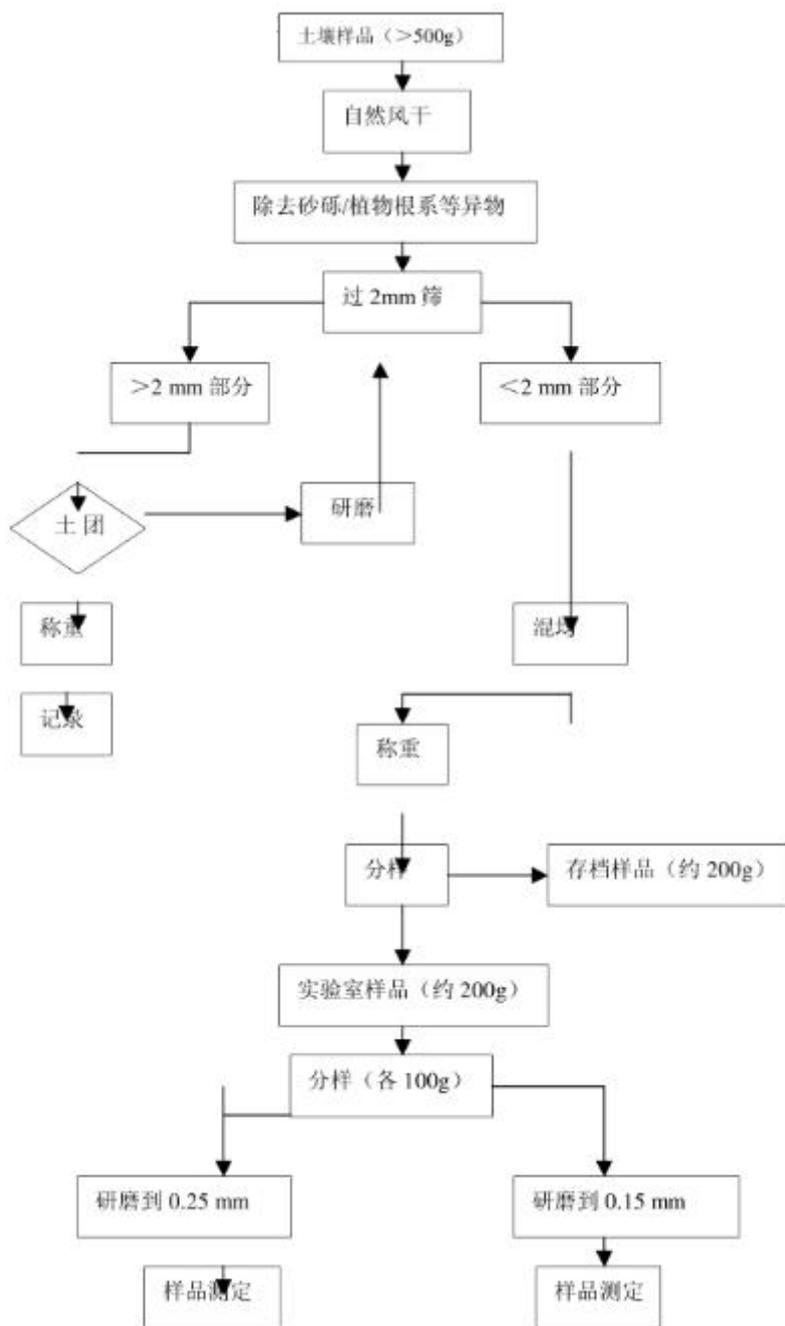
图 8-2 常规监测制样过程

磨样用玛瑙研磨机（球磨机）或玛瑙研钵、白色瓷研钵；

过筛用尼龙筛，规格为2~100目；
