乐山巨星农牧股份有限公司
土壤和地下水自行监测方案
(2022年版)

委托单位：乐山巨星农牧股份有限公司

编制单位：四川微谱检测技术有限公司

2022年7月

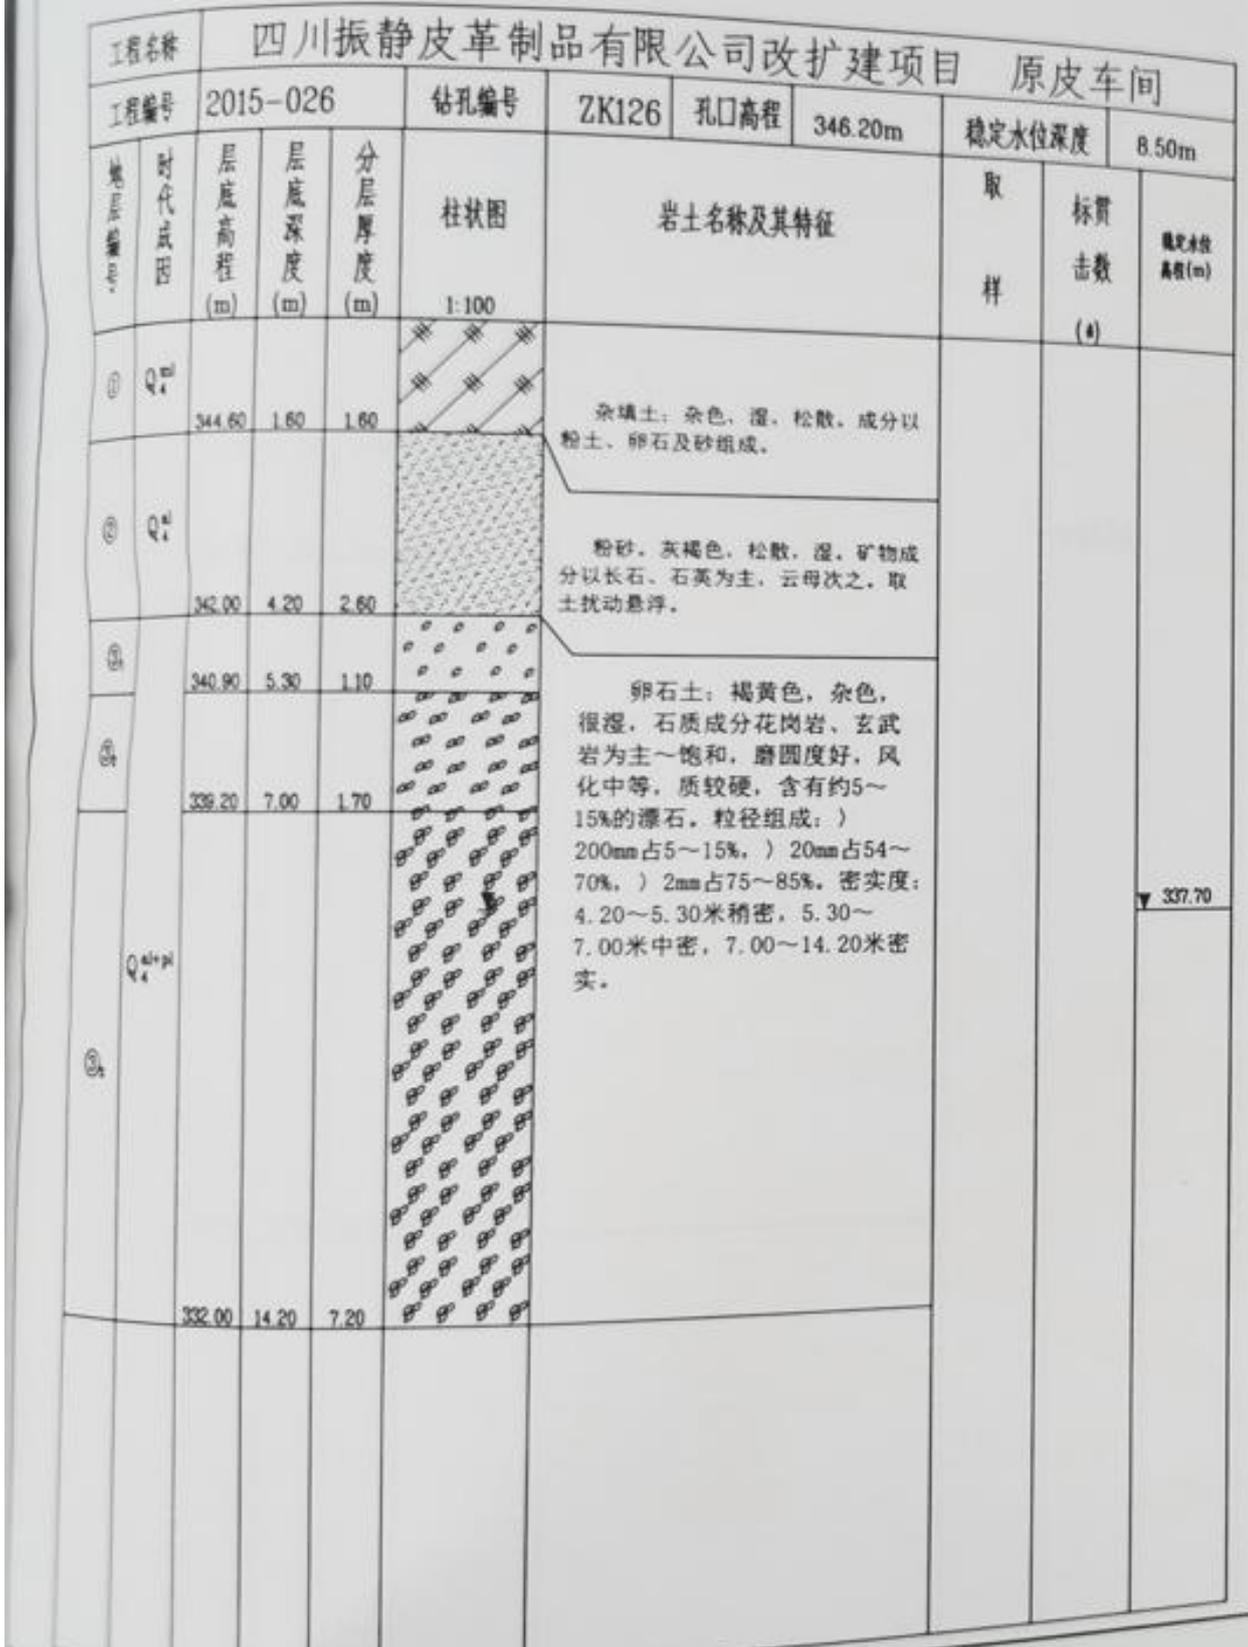
钻 孔 柱 状 图

| 工程名称 | | | | | | | | | | |
|---|---|---|---|---|--|---|---|---|---|---|
| | | 333.65 | 12.80 | 8.10 | | | | | | ▽ 338.25 |

根据《四川振静股份有限公司厂房改扩建项目岩土工程勘察报告》可知，钻孔水位高程情况见表3-1，钻孔柱状图详见附件。
